ADRES	Pletzersstraat 1 6213 HE Maastricht
GEGEVENS	Oorspronkelijke functie: hoeve Huidige functie: hoeve
STATUS	Dominant bouwwerk
FOTO'S

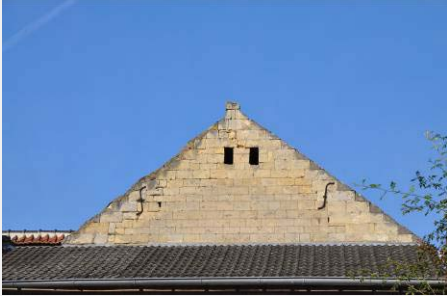
<p><i>Pletzersstraat 1</i> <span style="margin-left: 100px;"><i>De mergelstenen zijgevel van de schuur</i></span></p>
OMSCHRIJVING	<p><b>Inleiding</b> Grote carréhoeve met een kern van vóór 1830, straatgevels uit 1926, gelegen binnen de bebouwde kom van Maastricht.</p> <p><b>Beschrijving</b> Carréboerderij, bestaande uit vier vleugels, gegroepeerd rond een binnenplaats. De vleugels worden gedekt door zadeldaken, waarbij de haaks tot de straat staande vleugels een wolfeinde aan die zijde hebben. De daken zijn gedekt met gesmoorde muldenpannen. Het woonhuis met poortdoorgang bevindt zich aan de westzijde. De straatgevel hiervan dateert uit 1926. Deze heeft een gecementeerde plint en is daarboven opgetrokken in rode baksteen in kruisverband. Links in de plint zijn twee kelderlichten. In het linker deel van de gevel zijn drie gevelassen. Rechts bevindt zich de voordeur in een gemetselde rondboogomlijsting met kunststenen aanzetstenen bij de ontlastingsboog. Het kozijn met bovenlicht dateert uit 1926, de deur is later vernieuwd. Links van de deur zijn twee vensters en op de verdieping zijn er drie. De vensters hebben kunststenen dorpels en vernieuwde T-ramen. Ze hebben gemetselde hanenkammen aan de bovenzijde. Rechts is een brede poortdoorgang naar de binnenplaats. De poort met binnendeur is nog oorspronkelijk (1926). De gemetselde poortboog heeft kunststenen aanzet- en sluitstenen en bovenin twee ijzeren schotelankers. In de sluitsteen is ingegraveerd: "JN JM 1926". J. Neven was de aanvrager van de bouwvergunning uit 1926. De gevel van het woonhuis en de poortdoorgang wordt afgesloten door een gemetselde tandlijst. Aan de dakrand erboven is een geprofileerde bakgoot op decoratieve houten klossen. Naast het woonhuis is een schuur- of stalvleugel met een vrijwel blinde gevel aan de straat. Deze heeft een gecementeerde plint en dezelfde sierlijst en gootlijst als het woonhuis. Rechts in de gevel zijn twee kleine vensters met gemetselde ontlastingsbogen.</p> <p>De schuur aan de achterzijde van de binnenplaats heeft in de zuidelijke gevel een gemetselde poortopening met een sluitsteen met het jaartal 1871. Dat dit om een gedeeltelijke vernieuwing van een oudere vleugel gaat blijkt uit de oostelijke zijgevel van dezelfde vleugel. Deze is geheel in mergelsteen opgetrokken en heeft oude, gesmede muurankers.</p> <p>De boerderij staat al afgebeeld op de kadastrale minuutkaart uit 1830, waarop het gebouw precies hetzelfde grondplan heeft als op dit moment. Ook toen was de boerderij in het bezit van de familie Neven. Het is hoogst waarschijnlijk dat het pand binnen de (deels) vernieuwde buitengevels nog een oude kern bezit.</p> <p>De twee lage open stallingen aan de oostzijde van schuur behoren niet tot de bescherming.</p>
